Erschließung des Baugebietes „Südtorfeld - West“ in Sehnde

Geotechnische und umweltgeologische Untersuchungen

Projekt-Nr.: 33542

Hildesheim, den 01.02.2024

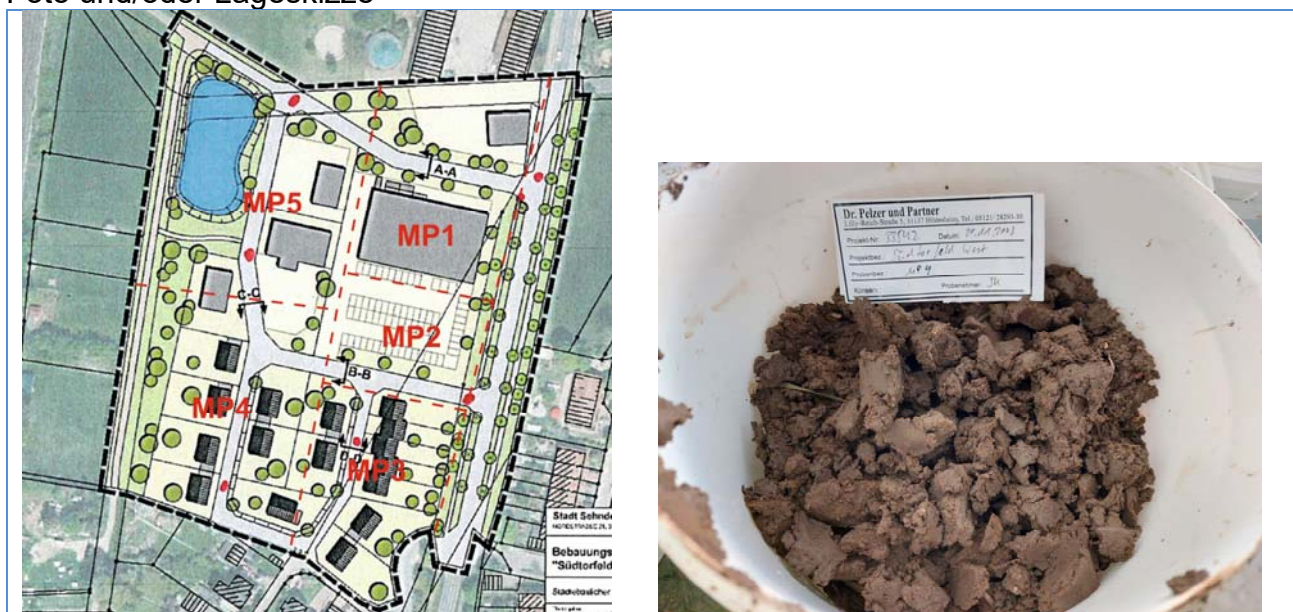
Projekt: Südtorfeld West		Datum: 20.11.2023
		Sachbearbeiter: BR
Projekt-Nr.: 33542	Probenbezeichnung: MP Oberboden 4

Erläuterungen: links Lageplan mit MP-Feldern; rechts Oberbodenprobe

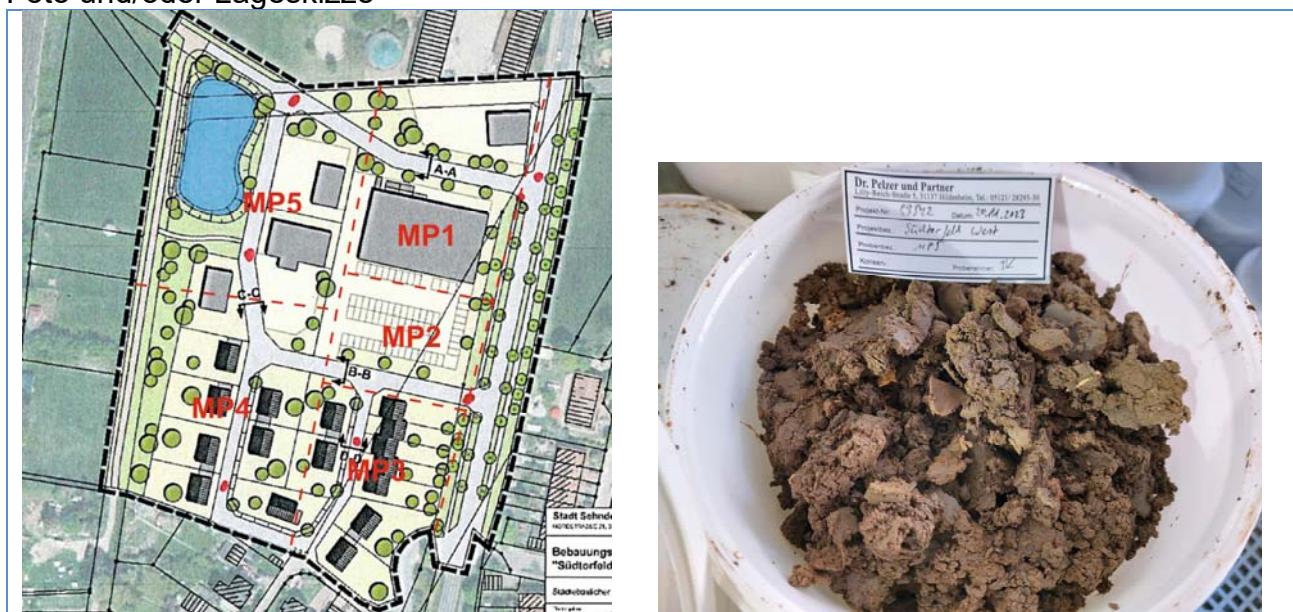
Projekt: Südtorfeld West		Datum: 20.11.2023
		Sachbearbeiter: BR
Projekt-Nr.: 33542	Probenbezeichnung: MP Oberboden 5

Erläuterungen: links Lageplan mit MP-Feldern; rechts Oberbodenprobe
