Dokumentation

Begehung Fußverkehrs-Check Sehnde

Ort: Sehnde
Datum: 22. September 2023
Uhrzeit: 16.00 – 18.00 Uhr

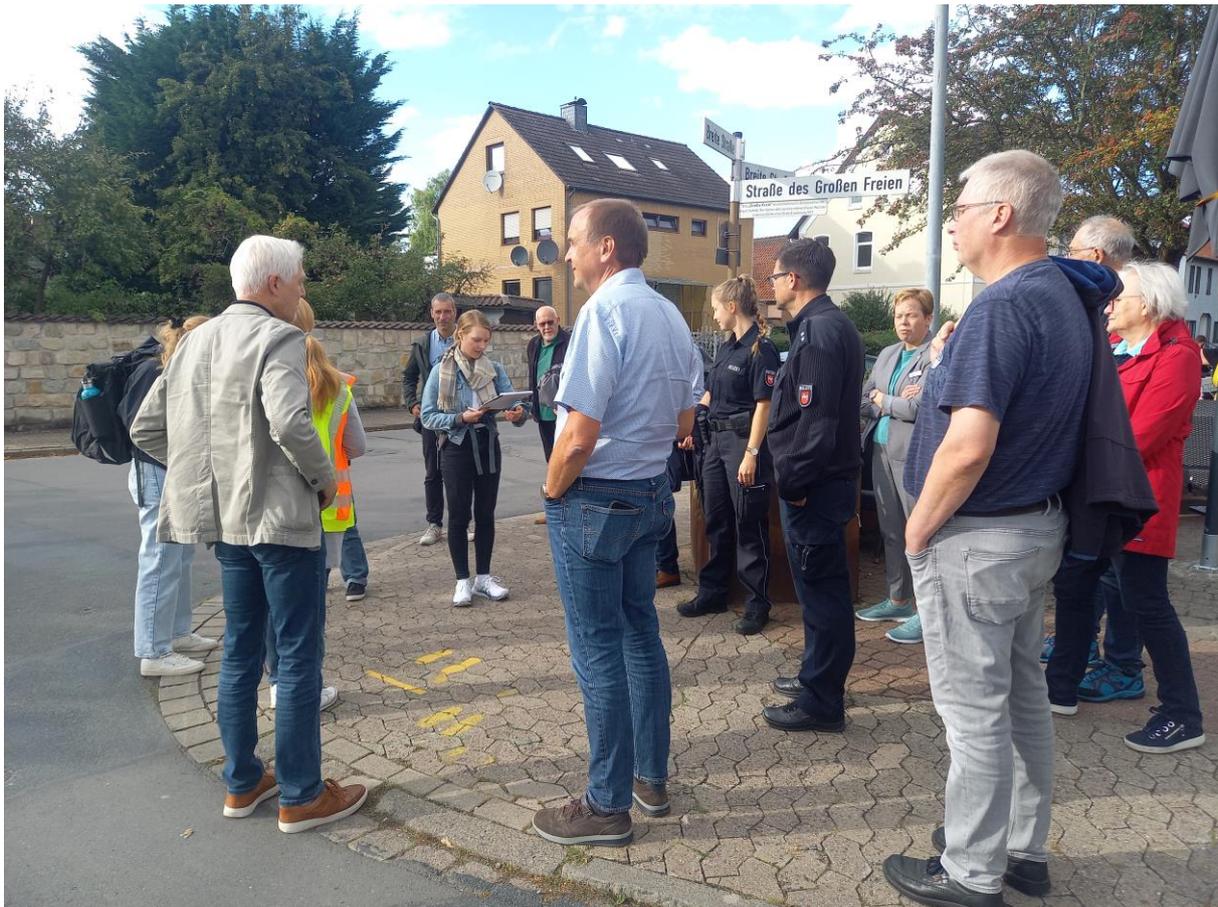
Abbildung 2: Diskussion über die Situation für zu Fuß Gehende an der Kreuzung Breite Str. / Straße des Großen Freien

- Die Querungssituation für zu Fuß Gehende ist an dieser Kreuzung sehr unübersichtlich: Einerseits fehlen ausreichende Sichtbeziehungen und andererseits sind keine Querungshilfen vorhanden. Große Abbiegeradien erhöhen die Abbiegegeschwindigkeiten des Kfz-Verkehrs. Die Sichtbeziehungen werden durch den ruhenden Kfz-Verkehr weiter beeinträchtigt.

- Problematisch wird auch gesehen, dass die Gehwegabsenkungen und die vorgesehene Querungsstelle in der Straße des Großen Freien nicht geradlinig verläuft und intuitiv erkennbar ist.

- Es werden verschiedene Optionen zur Verbesserung der Situation für zu Fuß Gehende diskutiert. Mittels Diagonalsperren könnte der Verkehr in der Breiten Straße entzerrt werden.

- Weitere Ideen sind die Installation von Gehwegnasen (Str. des Großen Freien), um ein leichteres Queren zu ermöglichen und um die Sichtbeziehungen zu verbessern, sollten Parkplätze am Kreuzungsbereich wegfallen. Außerdem könnten zusätzliche gelbe Füße an dem

Gehwegrand aufgebracht werden, um die Situation gerade für die jüngeren Verkehrsteilnehmenden übersichtlicher und intuitiver zu gestalten.

- Zusätzlich werden die Errichtung eines Kreisverkehrs und die Umwandlung der Breiten Straße in eine Fahrradstraße diskutiert und die gesamte Aufpflasterung des Kreuzungsbereiches. Hier wird auch auf den Verkehrsentwicklungsplan und das Innenstadtkonzept der Stadt Sehnde verwiesen.
